付加体と変質岩

～一般論の説明と
現場例の紹介～

(株) エーティック
松岡俊秀

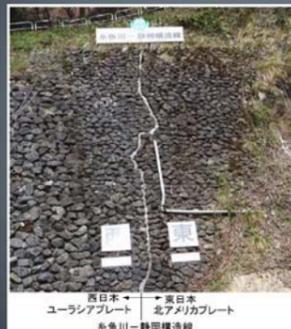
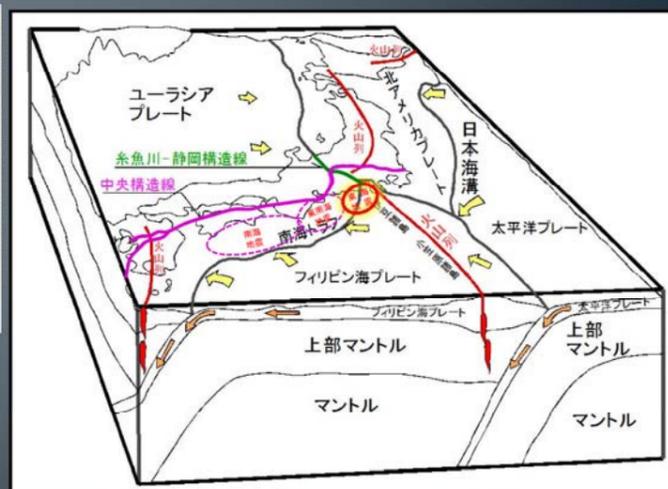
付加体とは・・・

海溝やトラフへと海洋プレートが沈み込む際、海洋底の堆積物がはぎとられ陸側に押し付けられてゆく

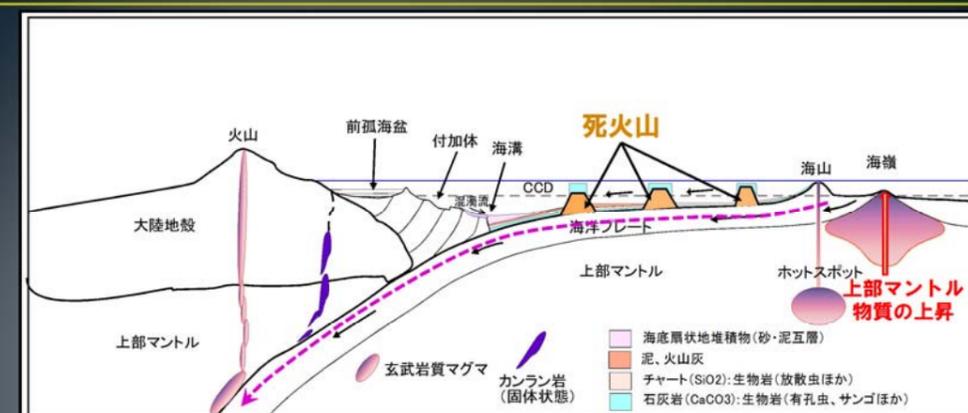
付加体の概念図

海溝やトラフへと海洋プレートが沈み込む際、海洋底の堆積物がはぎとられ陸側に押し付けられてゆく

この作用を、**付加作用**
陸側に付け加えられた堆積体を**付加体**という

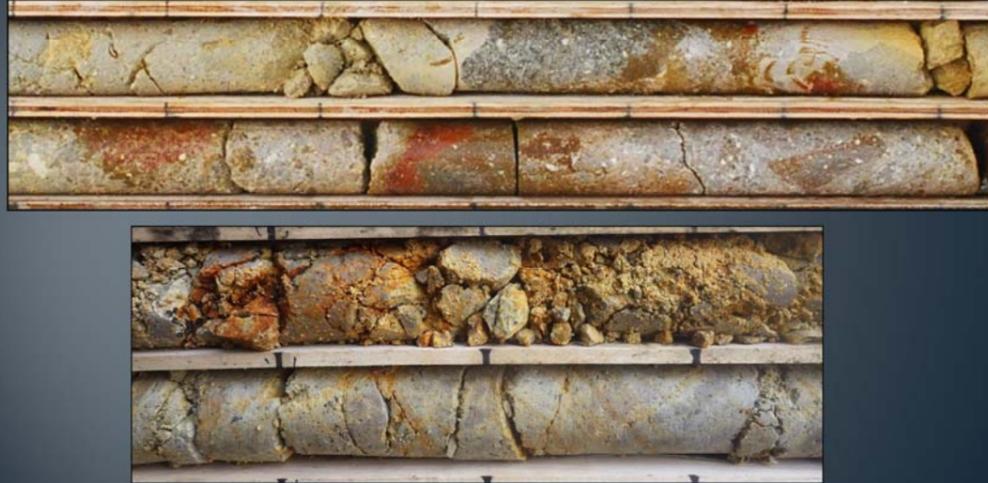
熱水変質作用

例) 溶脱珪化作用 (多孔質珪化岩の生成)

熱水溶液：酸性

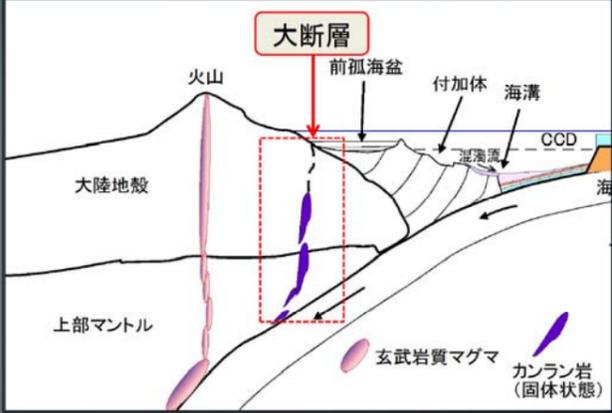
蛇紋岩とは . . .

プレート沈み込み帯付近の大断層 (構造帯) に沿って、上部マントル物質 (カンラン岩) が **固体のまま上昇**

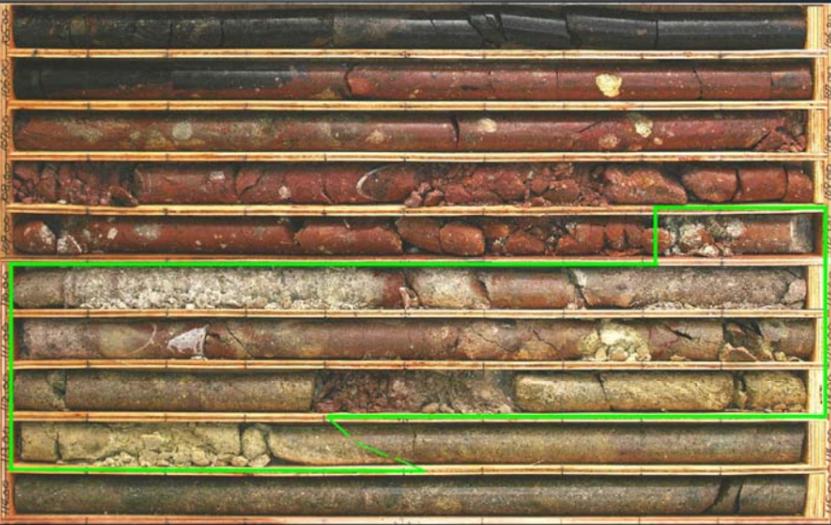
熱水変質作用

例) 粘土変質作用 (スメクタイトの生成)

熱水溶液：中性

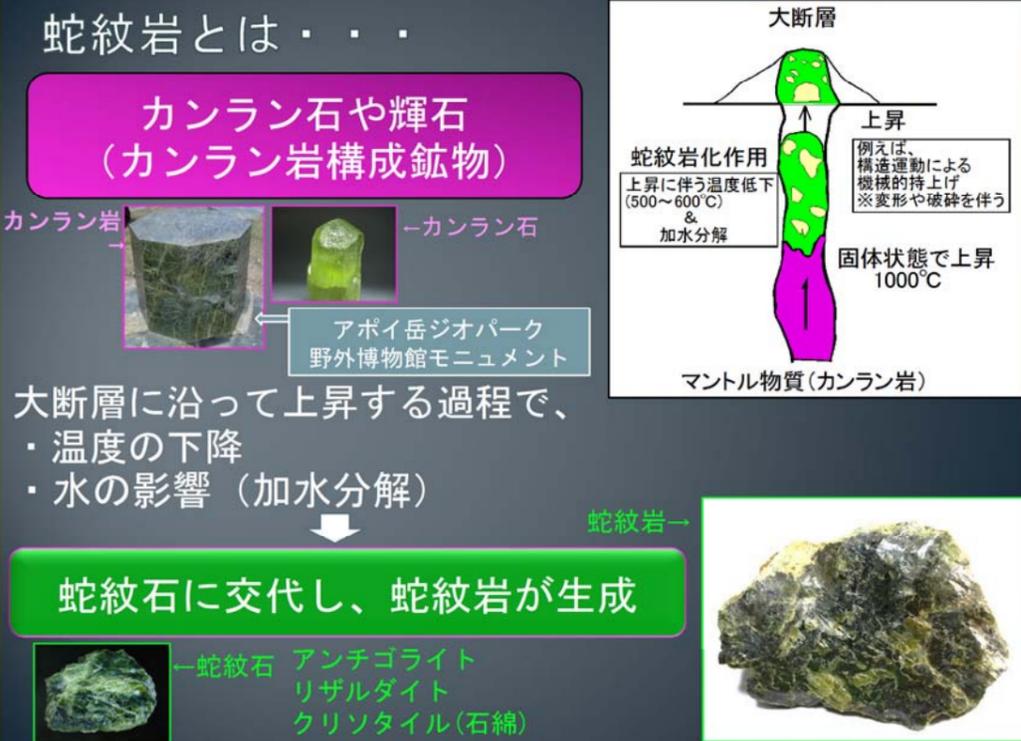
蛇紋岩とは . . .

カンラン石や輝石 (カンラン岩構成鉱物)

カンラン岩 → カンラン石

大断層に沿って上昇する過程で、

- ・ 温度の下降
- ・ 水の影響 (加水分解)

蛇紋石に交代し、蛇紋岩が生成

蛇紋石 → アンチゴライト
リザルダイト
クリソタイル (石綿)

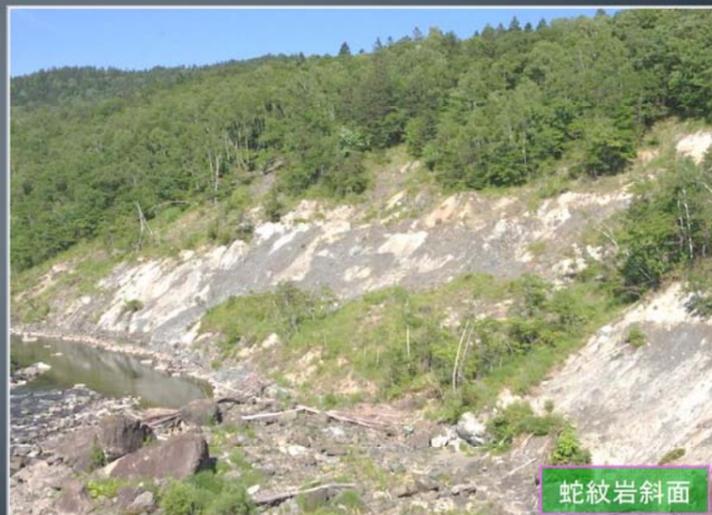
土工における問題点（例）

○蛇紋岩：

地すべり、斜面崩壊

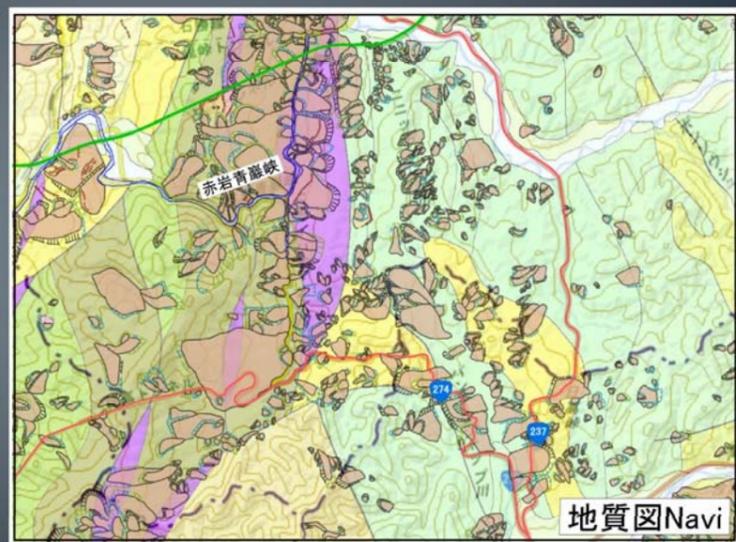
土工における問題点（例） 蛇紋岩

赤岩青巖峡（占冠村）

地すべり分布

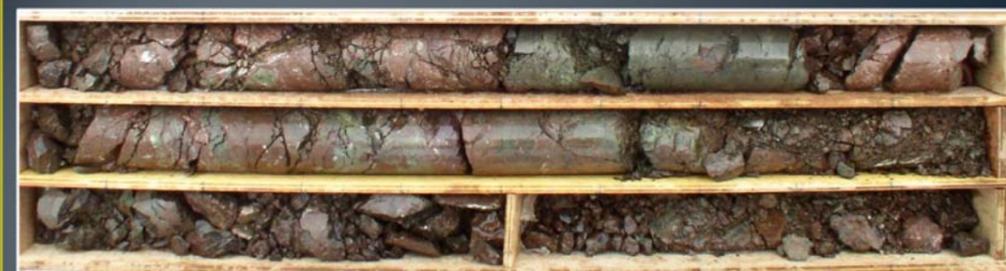
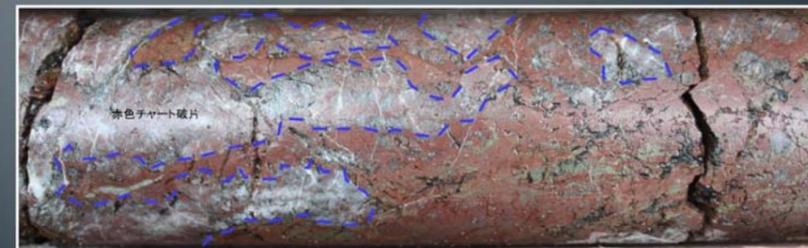
トンネル建設における問題点（例） 付加体

緑色岩（チャート混在）

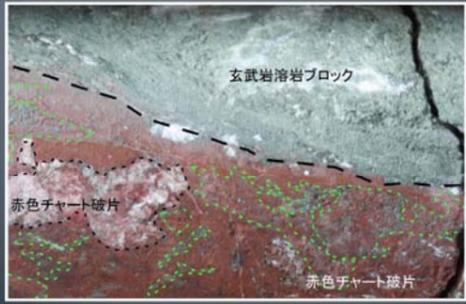
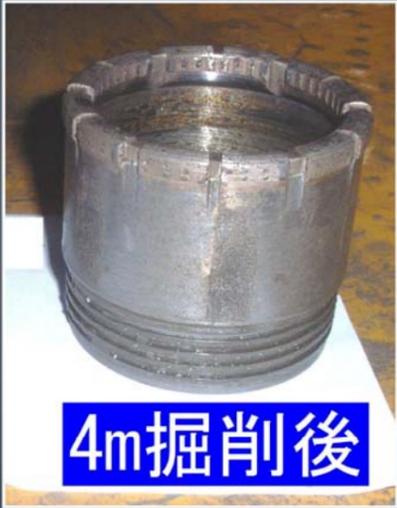
トンネル建設における問題点 (例) 付加体

先進ボーリングにおける問題点

- コア詰まり
- ジャミング
- 極端なビット消耗

4m掘削後

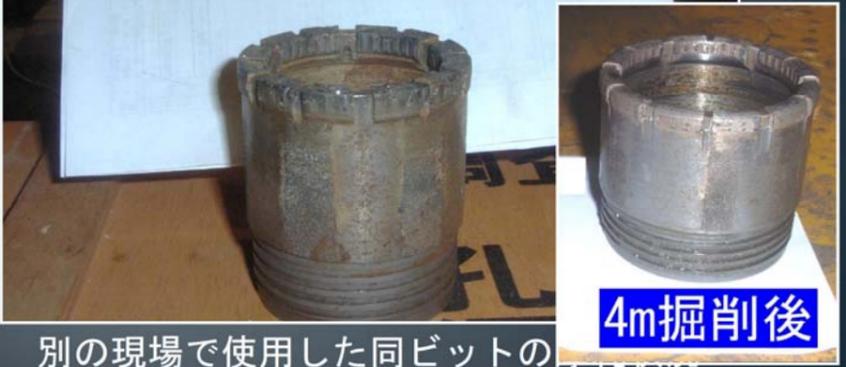
トンネル建設における問題点 (例) 付加体

先進ボーリングにおける問題点

新第三紀安山岩ではビットを2個使用して延長230m掘削
写真は2個目のビット

4m掘削後

別の現場で使用した同ビットの

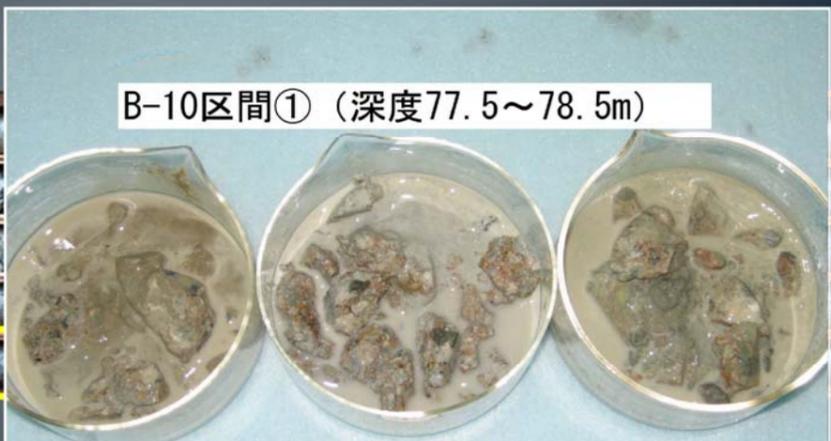
トンネル建設における問題点 (例)
 ○熱水変質作用 (変質岩) :
浸水崩壊度試験結果

B-10区間① (深度77.5~78.5m)

浸水24時間後

一軸圧縮強度
 7.5MPa ≒ 75kgf/cm²

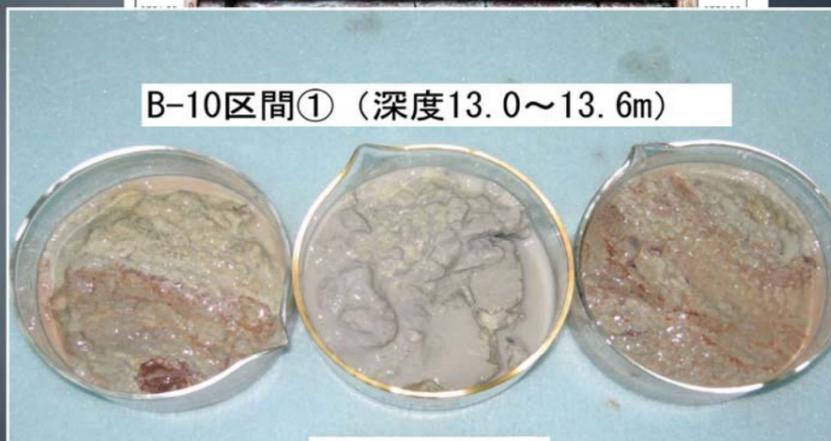
トンネル建設における問題点 (例)
 ○熱水変質作用 (変質岩) :
浸水崩壊度試験結果

B-10区間① (深度13.0~13.6m)

浸水24時間後

一軸圧縮強度
 0.38MPa ≒ 3.8kgf/cm²

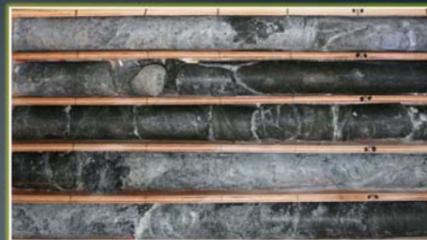
先進ボーリングコアの例

注)コア写真と左の写真は異なるトンネル現場である
